**Serviço Geológico do Brasil – CPRM**

**Ação Emergencial para Delimitação de Áreas  
em Alto e Muito Alto Risco a Enchentes,  
Inundações e Movimentos de Massa**

**Águas da Prata – SP**

**Abril - 2016**

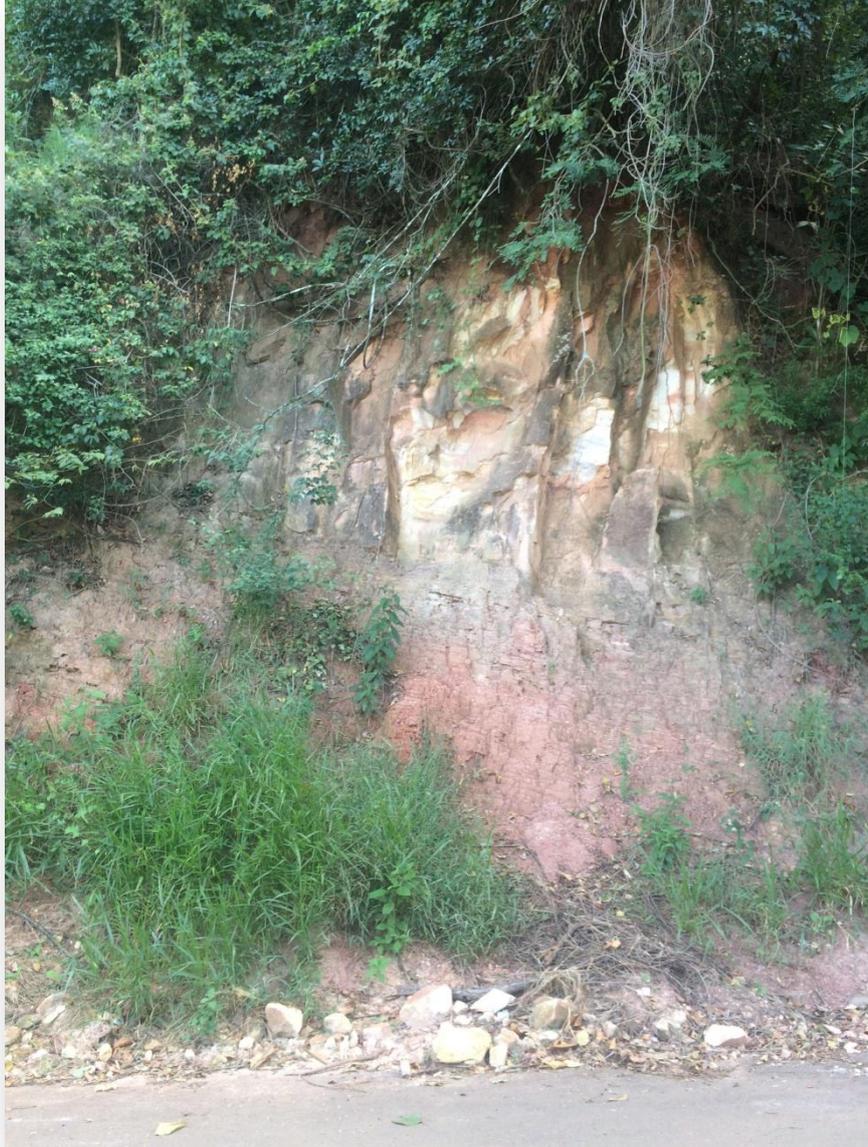
**Figura 2:** Setor de risco nº 01 – Encosta sentido norte-sul, localizada na rua Cristina Lenora, seguindo pela rua Dulce Celisa Costa Oliveira. Quedas e rolamento de blocos e lascas de rocha, devido a contato entre rochas de características físicas e resistências diferentes. A porção inferior se intemperiza mais facilmente, desagregando em blocos e lascas e desestabilizando a porção superior.

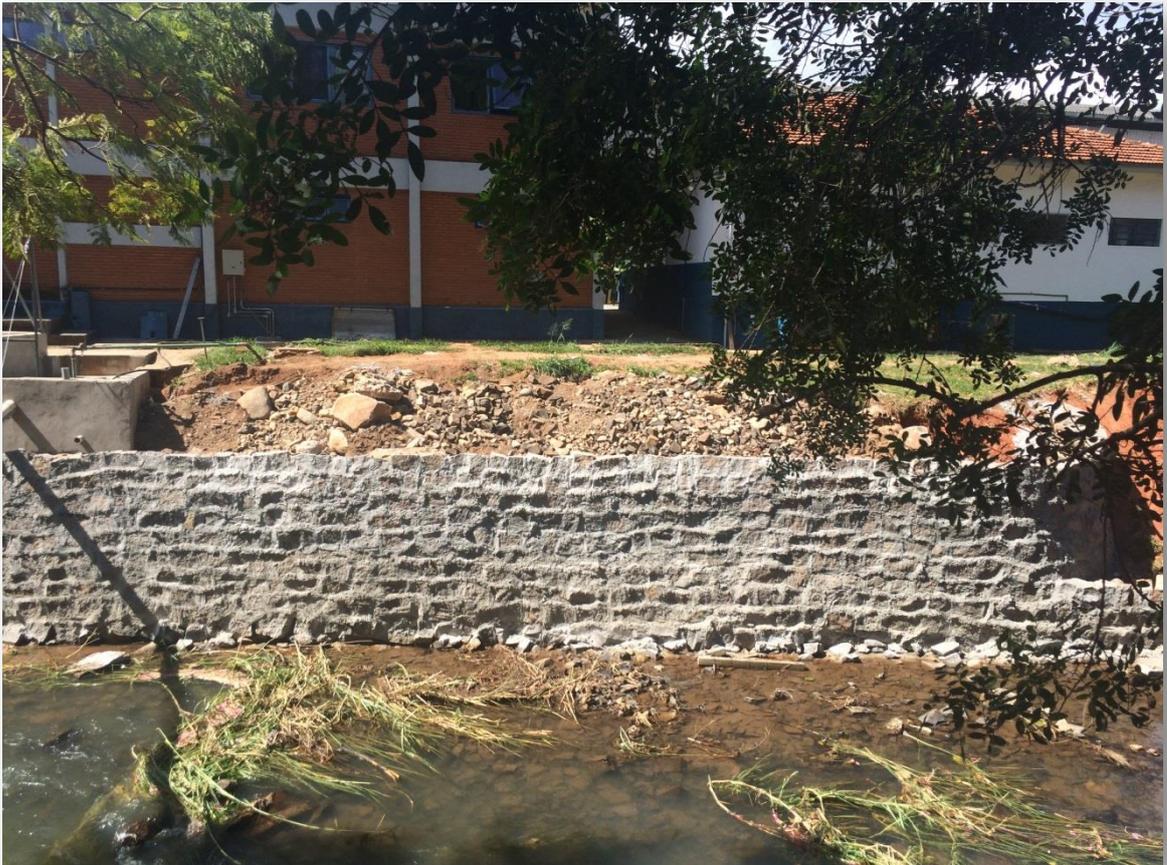
**Figura 3:** Setor de risco nº 02 – Planícies de inundação do rio da Prata (formado pelas águas do ribeirão Prata e do Quartel). Região central de Águas da Prata, atingida pela forte inundação em janeiro de 2016. Atualmente os córregos encontram-se assoreados e em muitos pontos com margens solapadas. Recomenda-se a limpeza e revegetação de margens bem como desassoreamento do leito onde possível.

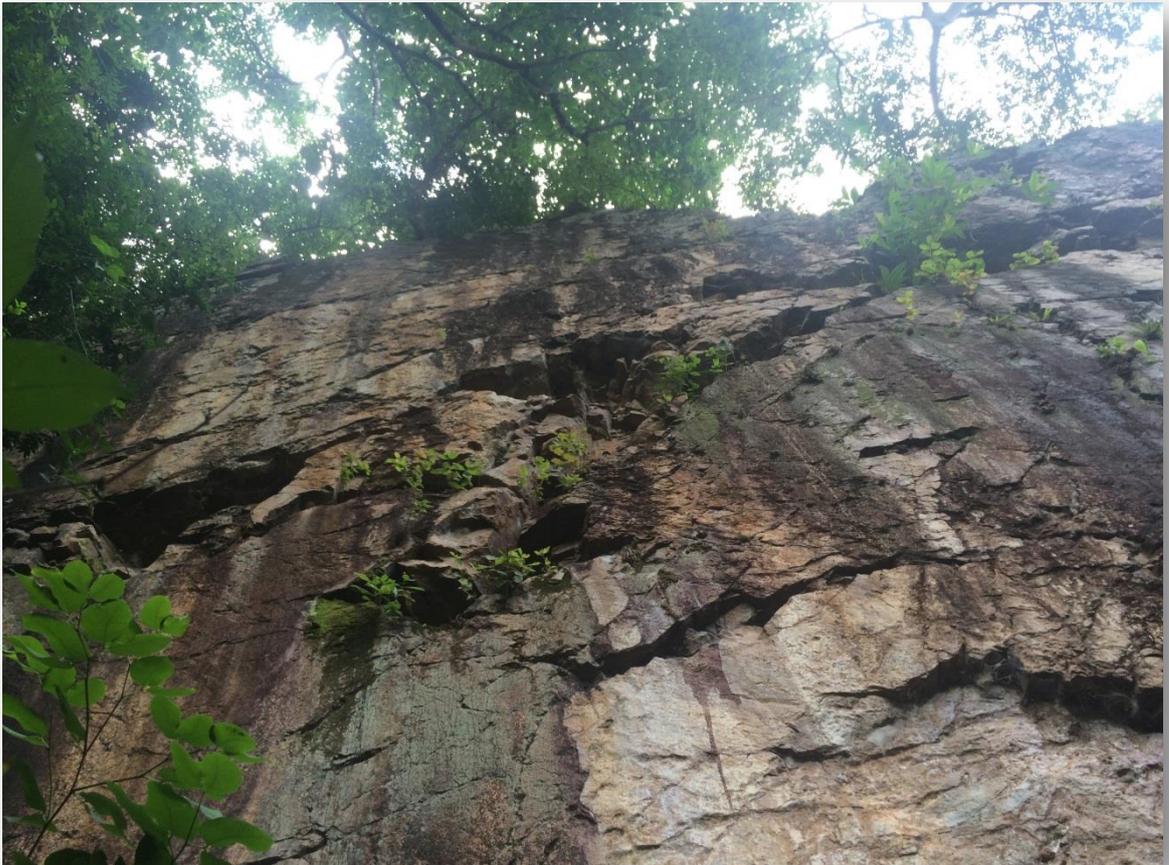
**Figura 4:** Setor de risco nº 03 – Região da Pedra do Boi e Fonte Vitória. Setor de risco alto para queda de blocos.

3. Referente aos ponto turísticos conhecidos por Pedra do Boi e região da Garganta, sugerimos seu fechamento ao público uma vez que os blocos soltos naturalmente representam risco para os turistas e praticantes de atividades esportivas no local, além de preservação da fonte de água existente, continuando com as ações de evitar o gado na parte superior. Vale observar que durante a atividade de campo foi verificado pessoas utilizando produtos ilícitos no local, mais um motivo para seu fechamento evitando tráfico ou situações de risco social;

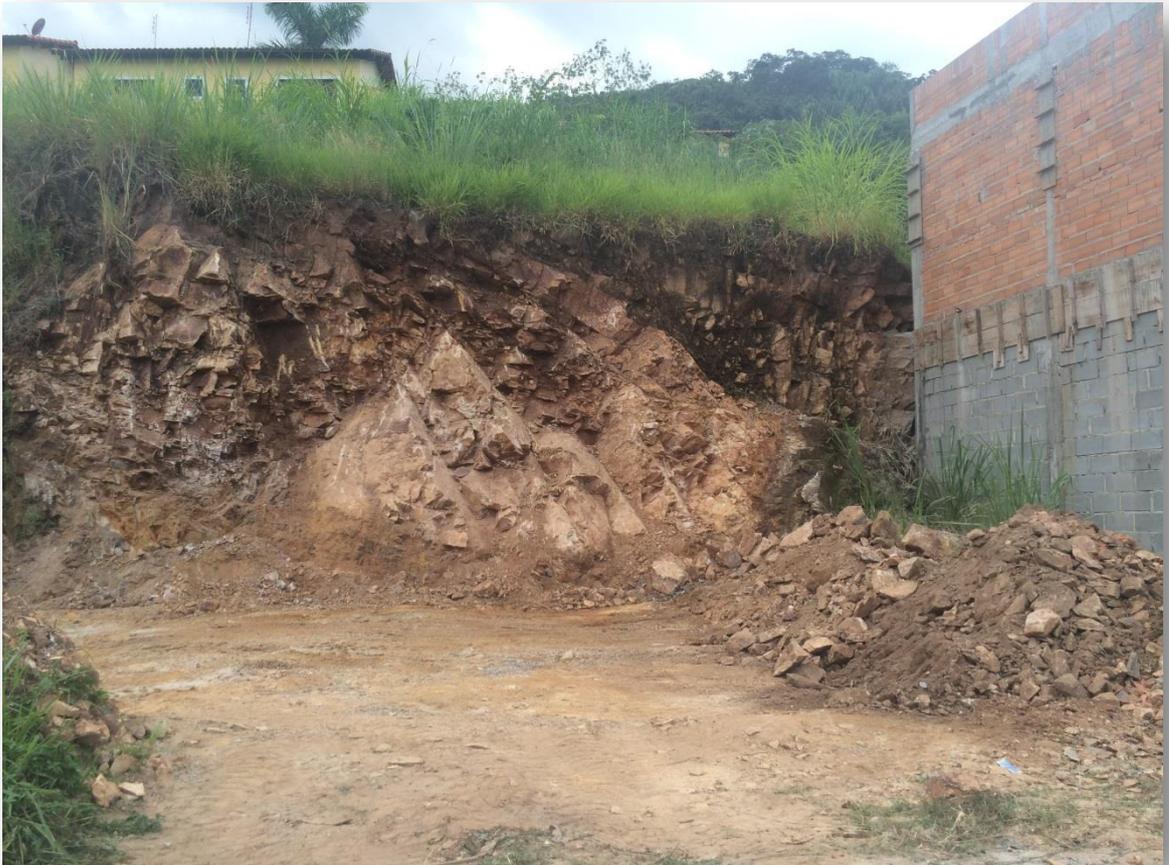
**Figura 5:** Setor de risco nº 03 – Rua Eugênia Brandão. Como mostrado na imagem acima, é muito comum e recorrente no município obras sem contenção adequada dos taludes de corte, deixando solo e rocha expostos e gerando durante as fortes chuvas deslizamentos localizados.

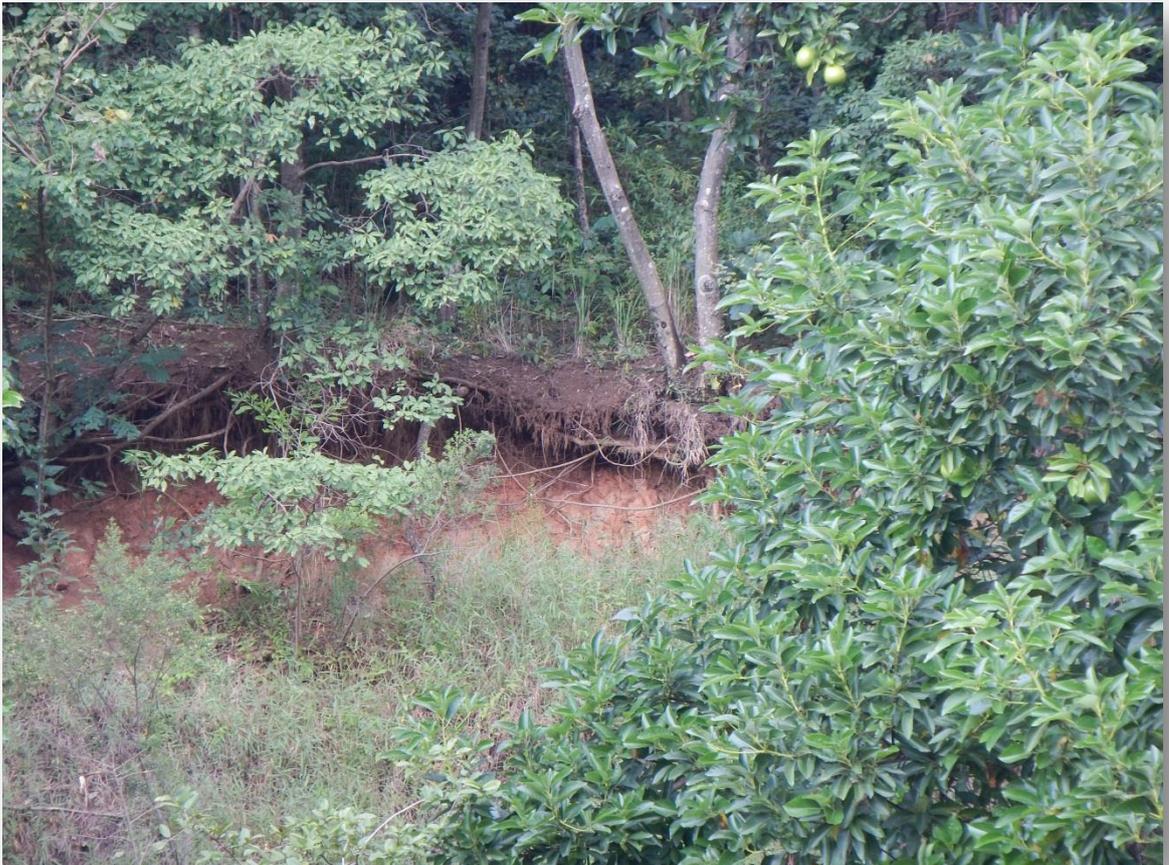
**Figura 6:** Setor de risco nº 04 – Morro Nova Prata. Área sujeita a deslizamentos devido à fina camada de solo que recobre o substrato rochoso. Localmente também ocorrem blocos de rocha sujeitos a quedas e rolamentos. Novamente tem-se o avanço da construção de residências pela encosta, gerando taludes de corte expostos.

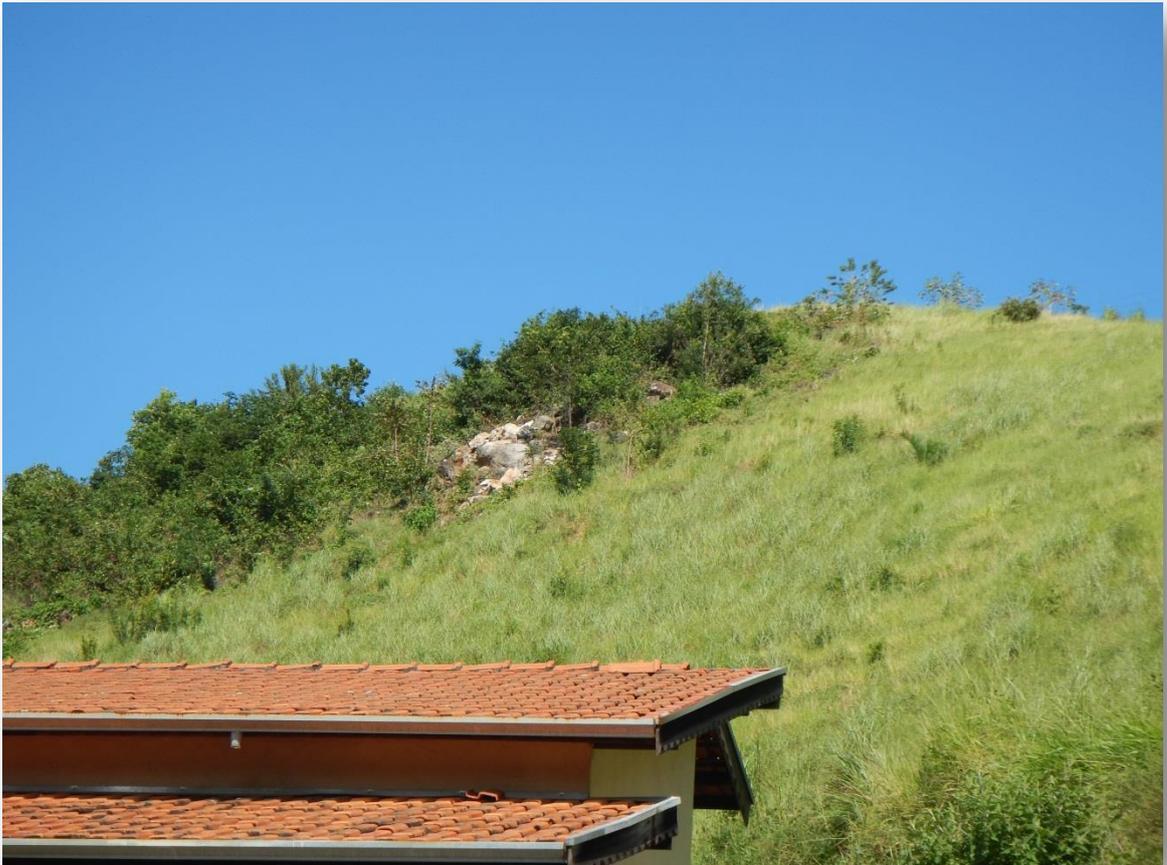
**Figura 7:** Setor de risco nº 05 – Morro do Cristo. Região de quedas e rolamento de blocos de rocha. Recomenda-se que os blocos de rocha de um desmonte ocorrido ainda no mês de abril de 2016 sejam removidos, uma vez que se encontram soltos e com residências em linha de atingimento.

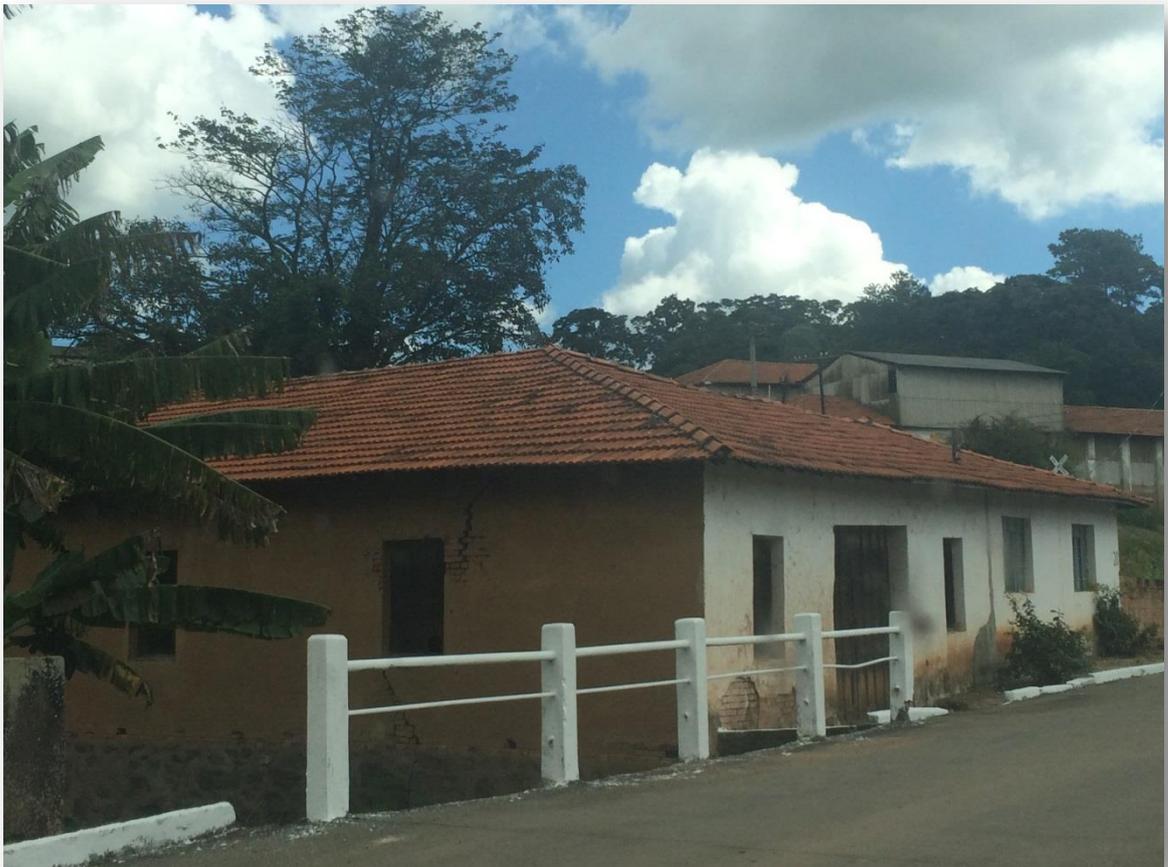
**Figura 8:** Setor de risco nº 06 – Distrito de Cascata – região de inundação do Ribeirão do Quartel. Casas localizadas dentro da planície de inundação.

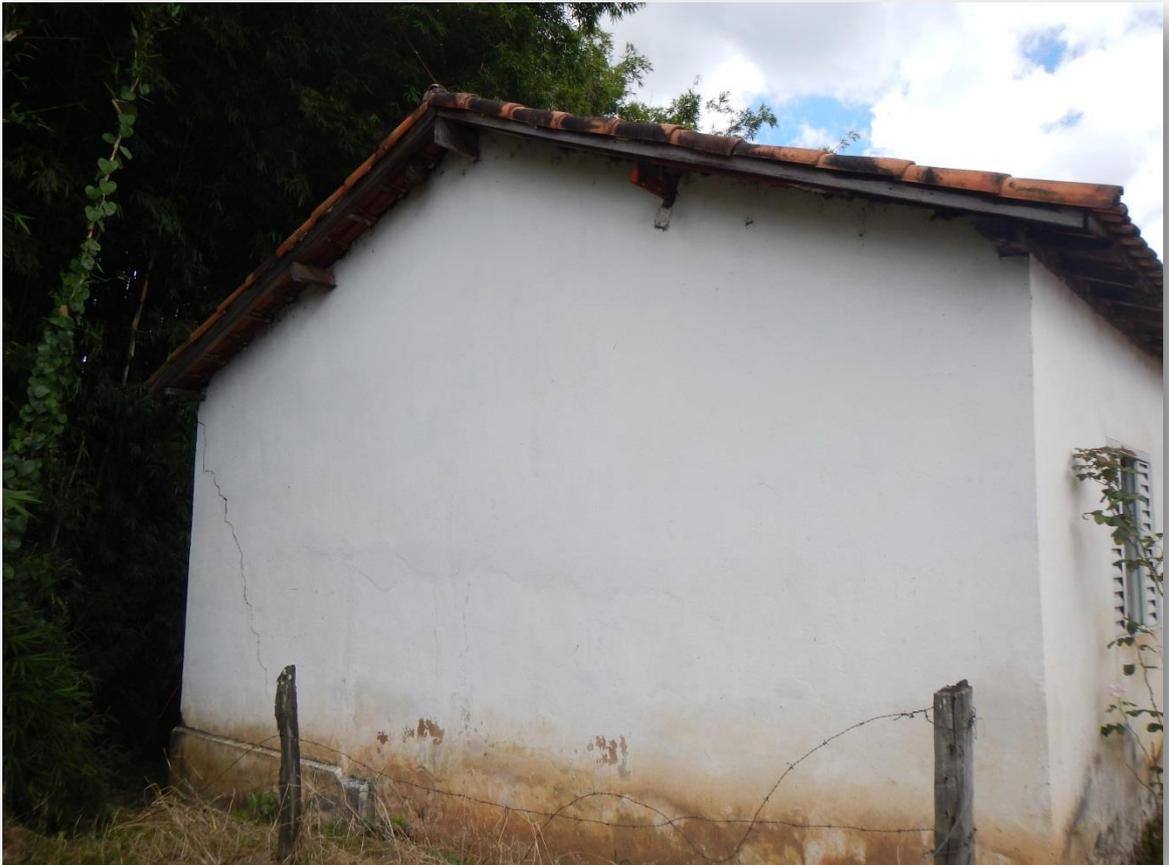
**Figura 9:** Setor de risco nº 06 – Distrito de Cascata – região de inundação do Ribeirão do Quartel. Casas localizadas dentro da planície de inundação. Algumas com estrutura abalada, apresentando trincas. Em casos como este, o solapamento das margens, podem levar ao desabamento da residência. Recomenda-se para estes casos a remoção das famílias e demolição das residências e revegetação das margens.

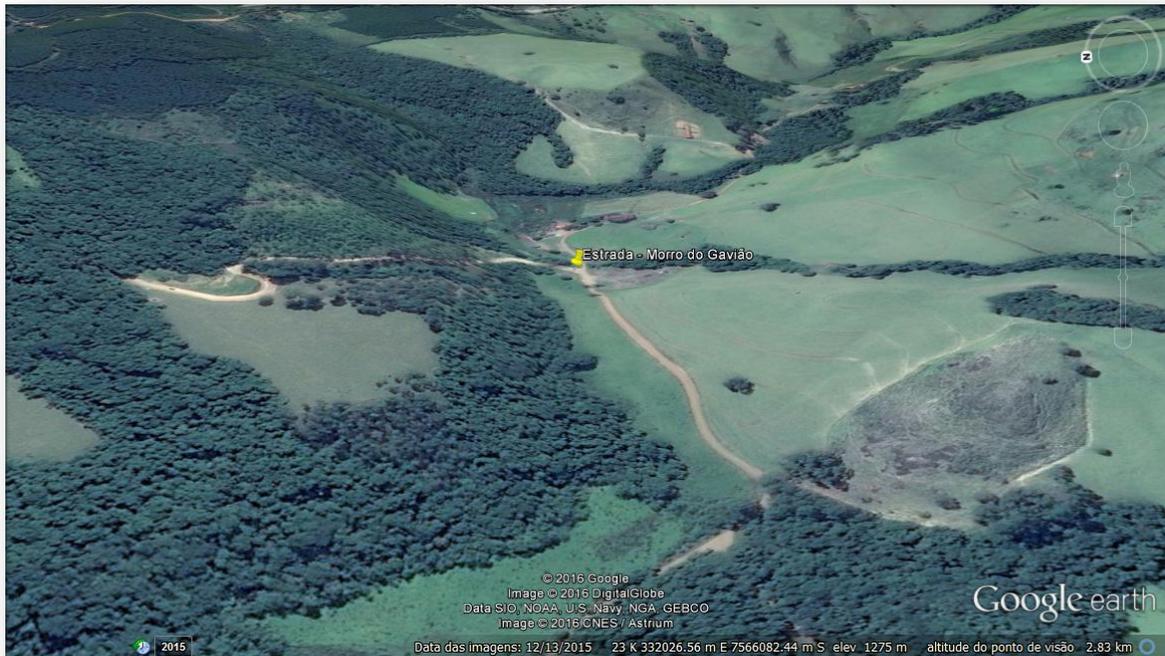
Outro ponto de destaque a ser mencionado é a estrada para o Pico do Gavião, sentido Andradas/MG, que se encontra em um fundo de vale, conforme é possível ver na figura abaixo.

**Figura 10:** Estrada para o Pico do Gavião – limite com o município de Andradas-MG. Ponto de alagamento em estrada não pavimentada.

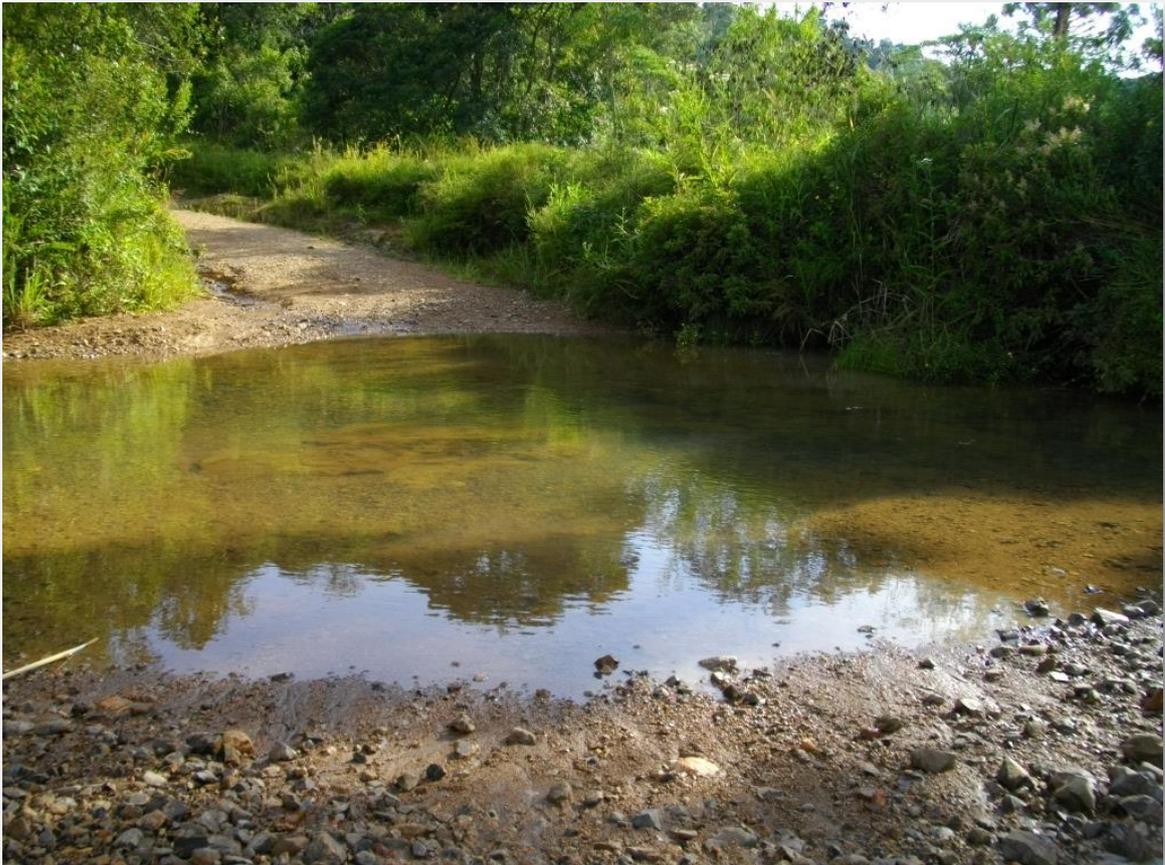
**Figura 11:** Ponto de alagamento na estrada para o Pico do Gavião. Recomenda-se o nivelamento dos pontos de alagamento e instalação de canaletas de drenagem com destinação adequada, a fim de se evitar pontos de erosão devido à concentração de águas pluviais. (Foto de Alice Abreu)

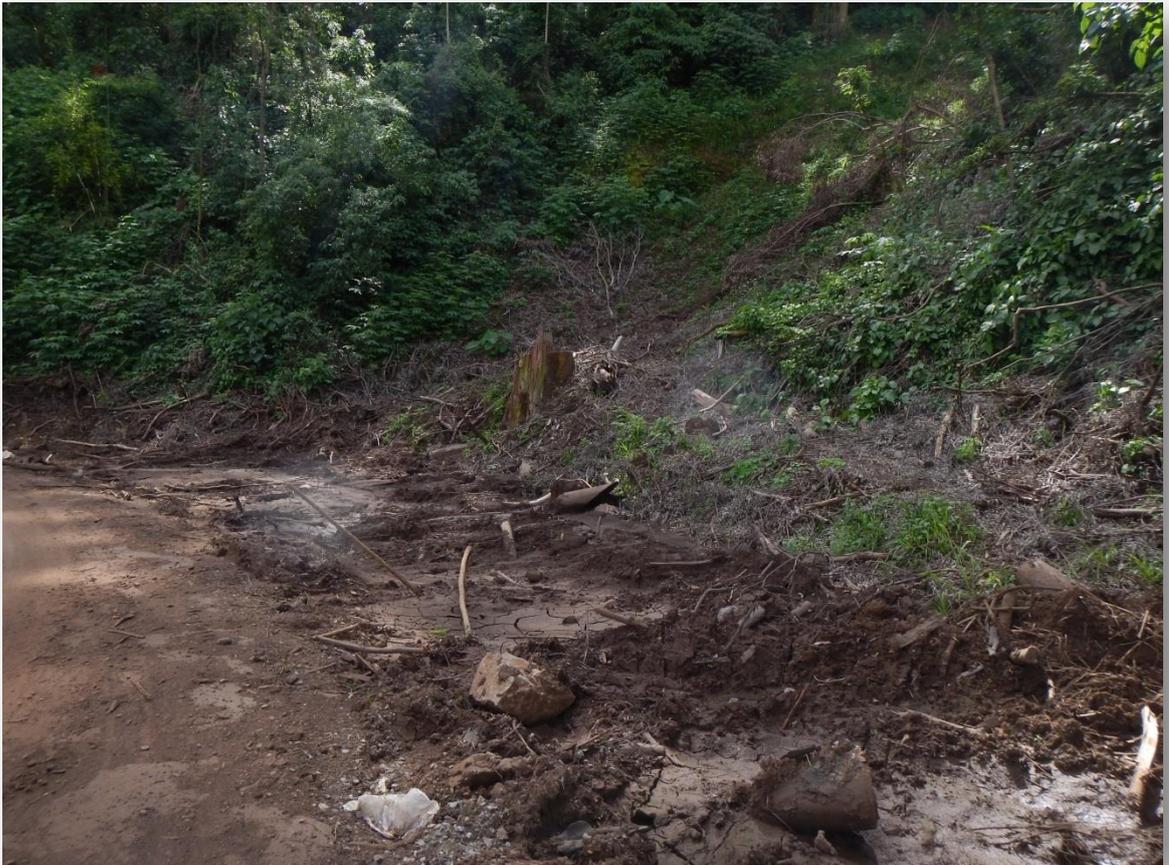
Vale ressaltar também na estrada que liga o distrito de Cascata ao bairro Fonte Platina, região do Córrego dos Metais, ocorrência de inúmeros pontos de deslizamentos planares rasos e corridas de fluxo de detritos nas pequenas drenagens existentes. É de suma importância nestes pontos contenções e sistemas de drenagem das águas.

**Figura 12:** Ponto de fluxo de detritos na estrada entre Platina e Cascata.

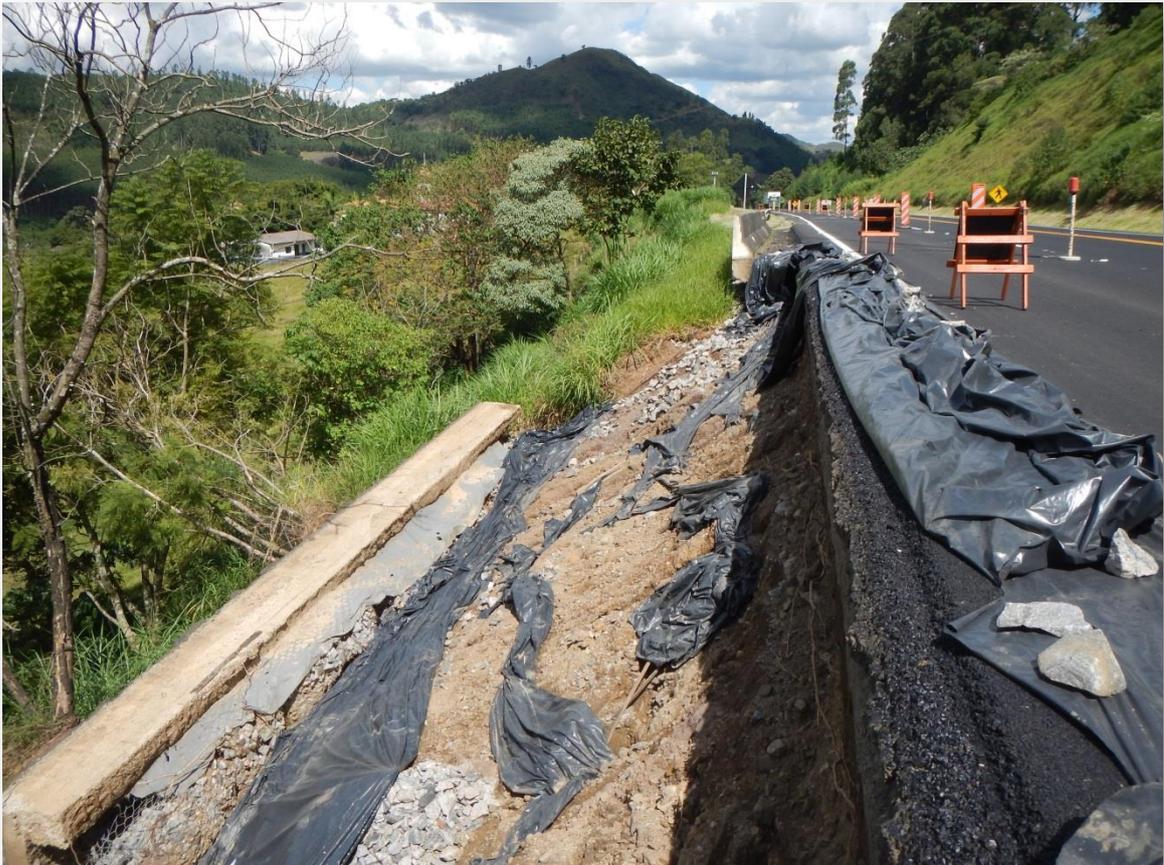
**Figura 13:** Deslizamento na rodovia SP-342 km 249, sentido MG. Ausência de sistemas de drenagens adequados nas margens levam a pontos de concentração de água desestabilizando a mesma e seus taludes de corte/aterro.
